## Verbrühschutz am Dicksaft-Filter

**Suiker Unie entwickelt, produziert und vermarktet verschiedene Sorten von Zucker. Die Fabriken am Standort Anklam gehören zu den modernsten der Welt. Zur Sicherheitsfiltration des Dicksaftes aus der Verdampfstation werden Standardfilter der Firma EATON vom Typ VMBF eingesetzt. Der Dicksaft hat eine Temperatur von 95 bis 97 °C und eine Dichte von 72 °Bx. Beim Öffnen der Filter zwecks Reinigung kam es zu einigen Beinaheunfällen durch Verbrühung.**

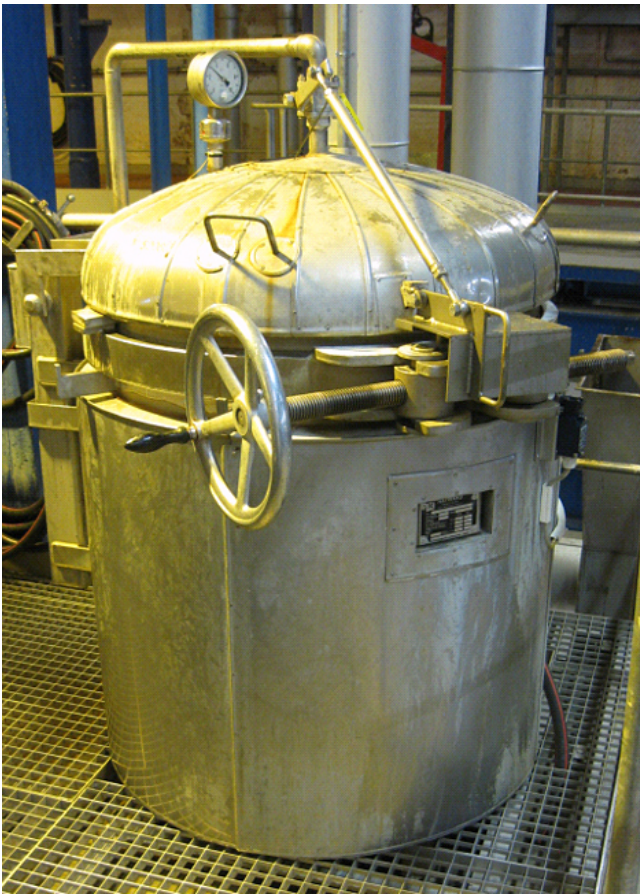
### Gesamtansicht eines nachgerüsteten Filters

Herstellerseitig ist eine mechanische Zwangsverriegelung zwischen Entlastungsventil und der Spindel zum Öffnen der Deckelklammer eingebaut. Trotz dieser Verriegelung entwich beim Öffnen der Deckelklammer zu Wartungsarbeiten konstruktionsbedingt häufig heißer Dicksaft mit einem Druck von bis zu 4 bar. Um diese Gefahr zu beseitigen, wurden drei unabhängig voneinander wirkende Systeme am Filter nachgerüstet.

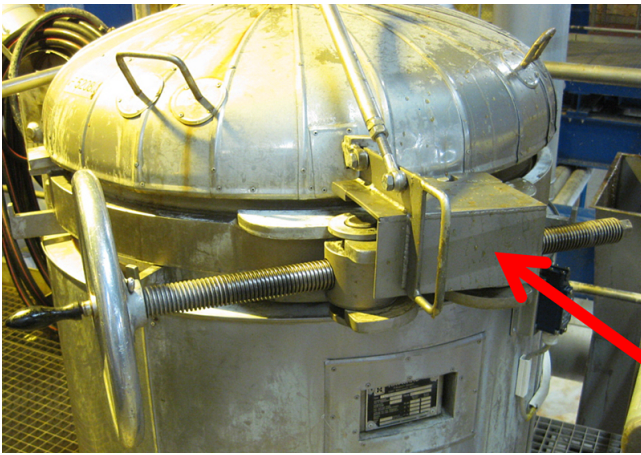
Für den Fall, dass auch nach Überarbeitung des Systems noch Flüssigkeit austritt, wurde an der betreffenden Stelle ein Prallblech zur Ablenkung des Strahls installiert.
