Beitrag | 2024

Arbeitsbühne auf dem Kratzrost des Schwimmgreiferbaggers

Jahr:	**2024**
Kategorie:	
Kontakt:	**CEMEX Kies & Splitt GmbH** **Werk Immelborn**

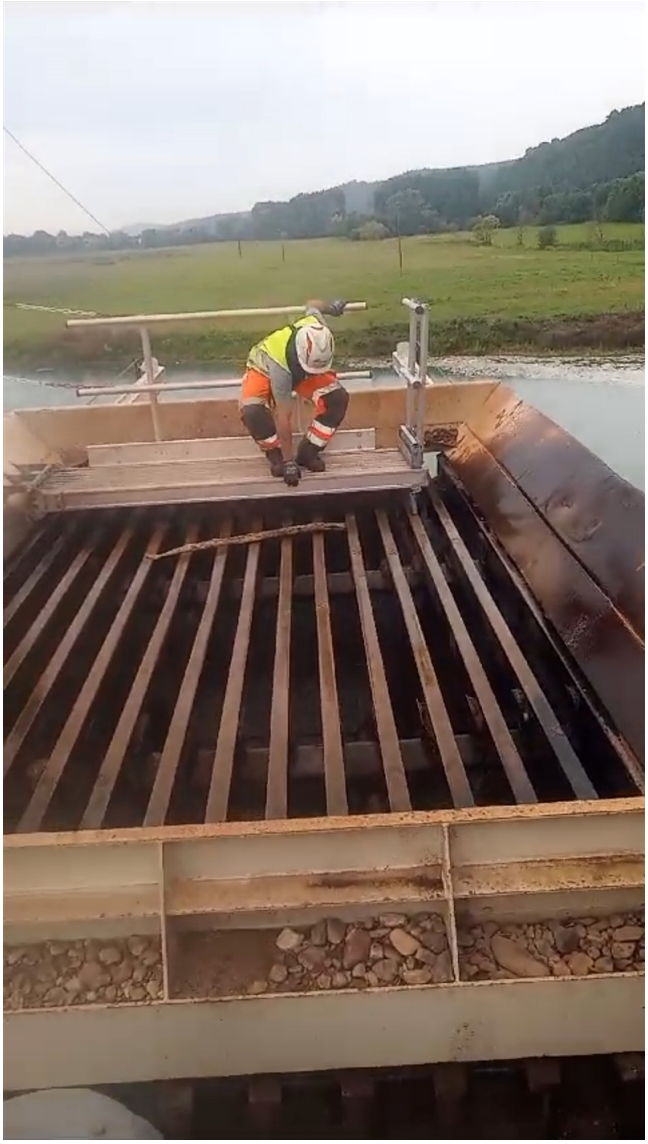
Bewegliche Arbeitsbühne liegend

Zugang zur Arbeitsbühne

Bewegliche Arbeitsbühne stehend

Endgültige Vorführung

Die Problemlösung bestand im Vorsehen eines sicheren Zugangs und einer beweglichen Arbeitsbühne am Ende des Kratzrostes. Diese ist zweiseitig mit einem beweglichen dreiteiligen Geländer ausgestattet. Somit ist ein sicherer Stand am Ende des Trichters/Kratzrostes gewährleistet.

Die Materialverklemmung wird mit dem Abräumer vom Kratzrost manuell bis vor die Arbeitsbühne bewegt. Die Mitarbeitenden öffnen die mittels Endschalter gesicherte Zugangstür zum Bereich, somit ist gewährleistet, dass gefahrbringende Bewegungen ausgeschlossen werden. Erst dann lässt man die Arbeitsplattform ab, arretiert die Geländer und beseitigt den Materialklemmer.
